## TURBO-TOUR

## ZÁVADY TURBODMYCHADEL

# ZÁVADY TURBODMYCHADEL A JEJICH PŘÍČINY

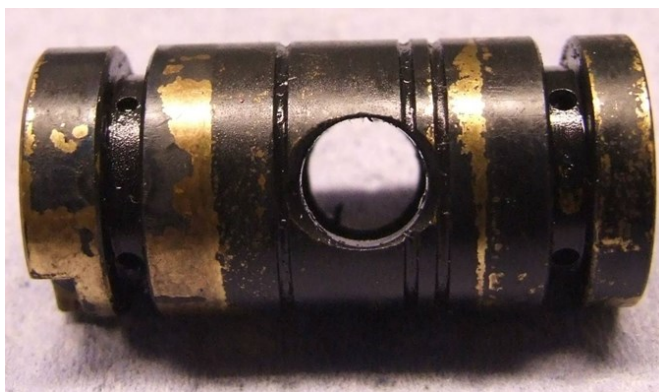
*Radiální ložisko turbodmychadla: dle napečené karbonizace je na první pohled jasné, že k destrukci došlo vlivem znečištěného oleje.*

Turbodmychadlo, dle typu a velikosti, musí odolávat otáčkám až 250 000ot./min—je naprosto nezbytné, aby mezi hřídelí rotoru a kluznými ložisky byl přítomen film z kvalitního a čistého oleje, který působí jako mazací i chladicí médium. Pokud je olej znečištěn, nebo je omezen jeho přívod či odvod, dojde k okamžitému poničení kluzných ložisek turbodmychadla.

Radiální i axiální ložiska se pak vlivem kontaktu s hřídelí rotoru budou postupně vzájemně opotřebovávat — v této fázi už provozovatel vozidla pocítí typické symptomy závady, kterými jsou například výpadky výkonu, nadměrná kouřivost nebo takzvané „pískání“.

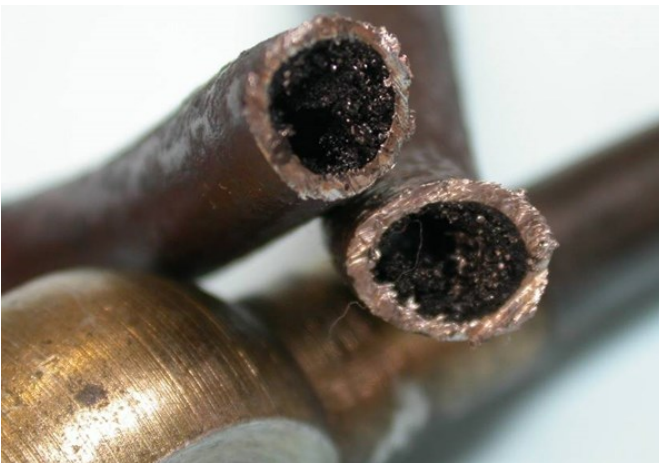
*Ucpaný nebo špatně průchozí přívod oleje přímo souvisí s poruchou turbodmychadla. Karbonizace na stěnách potrubí sníží průtok až o 75%.*

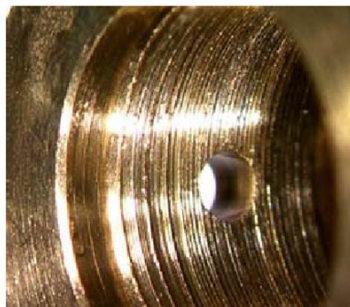
*Ložisko a hřídel rotoru z turbodmychadla nákladního vozu provozovaném na stavbách. Velikost vrypů je 50-100 mikrometrů.*

Dle velikosti vrypů na ložiskách a hřídeli rotoru, lze s přesností určit nejen důvod selhání turbodmychadla, ale i podmínky v jakých je dané vozidlo provozováno.

Pokud je turbodmychadlo vystaveno oleji s vysokým podílem jemných mikro-částic, dochází k „vyleštění“ ploch kluzných ložisek — mnohdy až do vysokého, až zrcadlového lesku. Naopak, velké částice jsou charakteristické viditelnými hrubými vrypy, u kterých se velikost liší dle velikosti přítomných částic.

Velmi kontaminovaný olej bývá častý zejména u stavební nebo zemědělské techniky z důvodu provozu ve velmi prašném prostředí.

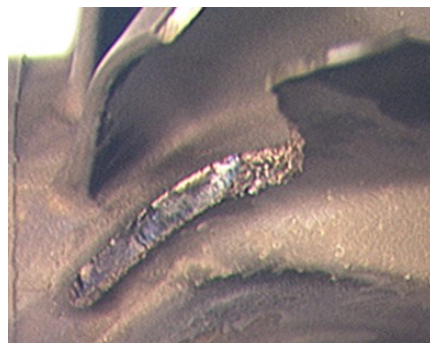
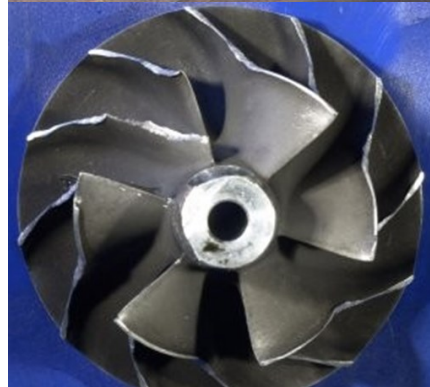
*Příklad poškození rotoru a dmychadlového kola kontaktem s turbínovou skříní.*

Vlivem opotřebení radiálních i ložisek dojde k zvětšení vůlí na rotoru turbodmychadla mimo tolerované hranice. Je potřeba rovnou podotknout, že každé turbodmychadlo s kluznými ložisky má z výroby drobné radiální vůle — toto není závada z výroby, ale nutnost, jelikož olej musí mít prostor volně protýkat mezi hřídelí rotoru a ložisky.

Zvětšením vůlí dojde v první řadě k poklesu výkonu, zvýšení spotřeby a zvýšení kouřivosti vozidla jelikož dojde k průsaku oleje vlivem netěsnosti (axiální ložisko má i těsnicí funkci) do prostoru turbínové skříně a následně do výfukové soustavy. Pokud se jedná o moderní dieselový motor s DPF, zvyšuje se rovněž riziko jeho poškození. V samotném turbodmychadle pak dochází k postupnému kontaktu rotoru nebo dmychadlového kola se skříněmi turbodmychadla vlivem opotřebení radiálních ložisek, které už nevymezují korektní vůli stanovenou výrobcem k bezpečnému provozu — tímto dochází k postupné destrukci těchto kritických komponentů. Z hlediska opravy už nepostačí základní oprava, ale bude zapotřebí pokročilá, případně i generální oprava.

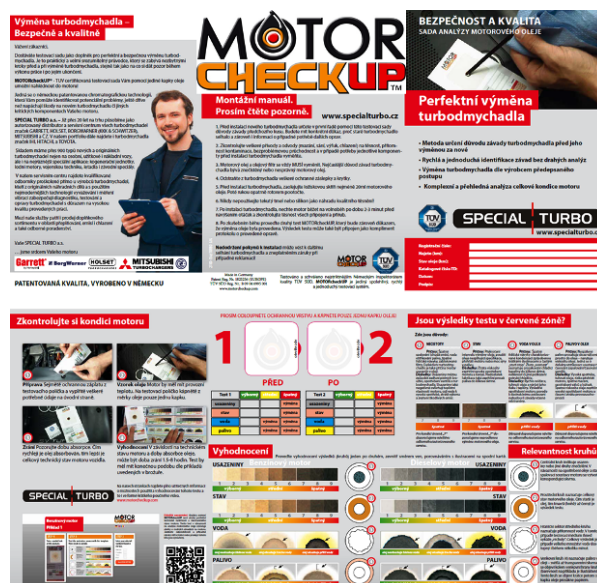
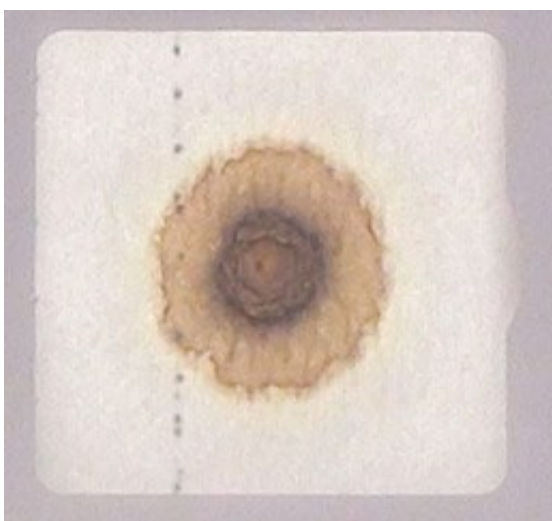
Tento ukázkový vzorek z benzínového motoru vykazuje vysokou karbonizaci s ohledem na malé stáří oleje a tímto naznačuje nečistý chod motoru. Dále je velmi patrný průsak vody a glykolu do mazací soustavy, stejně tak jako přítomnost vysokého podílu paliva v oleji.

S ohledem na tato fakta byly zákazníkovi servisem v rámci výměny turbodmychadla doporučeny a provedeny následné servisní zákroky:

- kontrola chladicí soustavy (těsnost/průsak)
- Prověření zapalování (svíčky/cívky/lambda sondy)
- Kontrola palivové soustavy (vstřiky, čerpadlo, filtry)

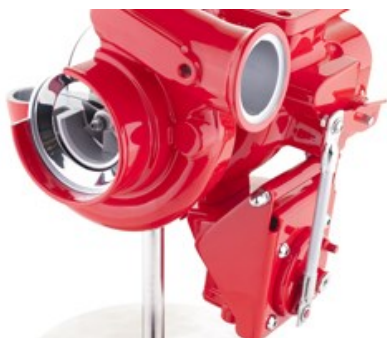
Obtokovým ventilem regulované turbodmychadlo nabízí jednoduchý, ale účinný způsob, jak zajistit přísun dostatečného plnicího tlaku i při nízkých otáčkách motoru a to díky relativně menší turbínové části, čímž dochází k přísunu plnicího tlaku už při nízkých otáčkách motoru. Bez regulace obtokem, by však ono relativně malé turbodmychadlo rychle selhalo – na rozdíl od velkého turbodmychadla by nebylo ve vyšších otáčkách nebo zatížení motoru čelit vyššímu přísunu spalin a roztočilo by se až za hranici kritických otáček. Tímto by došlo k destrukci jednotlivých komponentů. Když turbodmychadlo dosáhne požadovaného plnicího tlaku, obtokový ventil se postupně otevírá a tím je podíl spalin odveden mimo turbínové kolo rovnou do výfukové soustavy – jedná se o efektivní i spolehlivé a řešení regulace turbodmychadla.

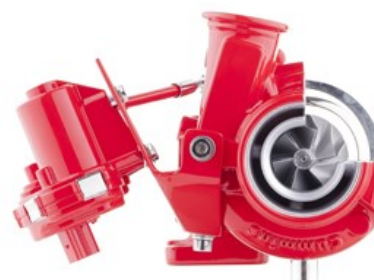
Elektronická regulace obtokového ventilu umožňuje přesnější řízení proudu spalin oproti tradiční pneumatické regulaci. Toto umožňuje omezení škodlivých emisí a také snížení spotřeby paliva. V nadmořské výšce elektronická regulace (ve spojení s různými senzory) optimalizuje obtok tak, aby nedošlo k destrukci turbodmychadla vlivem extrémních otáček, ale zároveň měl motor dostatečný přísun plnicího tlaku.
