# TURBO-TOUR

## SOUVISLOST ZÁVAD **DPF** FILTRU A TURBODMYCHADEL

JAK MŮŽE FILTR DPF ZAPŘÍČINIT POŠKOZENÍ TURBODMYCHADLA? JAK TĚMTO ZÁVADÁM PŘEDEJÍT?

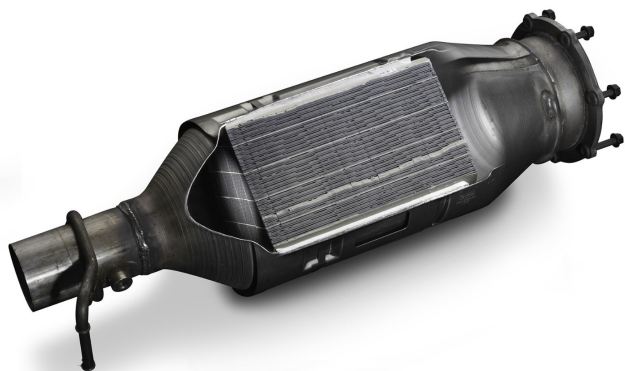
## EFEKTIVITA A PRINCIP FUNGOVÁNÍ FILTRU DPF

Filtry DPF (Diesel Particulate Filter) byly poprvé představeny s příchodem emisní normy EURO 4 s cílem zajistit nižší emise škodlivých částic produkovaných dieselovými agregáty do atmosféry. Snížit emise částic na úroveň diktované emisní normou EURO 4 by bez použití filtru nebylo technicky možné ani pomocí moderních metod přeplňování (například pomocí turbodmychadel s proměnlivou geometrií VNT/VTG). Celková efektivita filtru DPF v redukování objemu částic ve spalínách je až 85%!

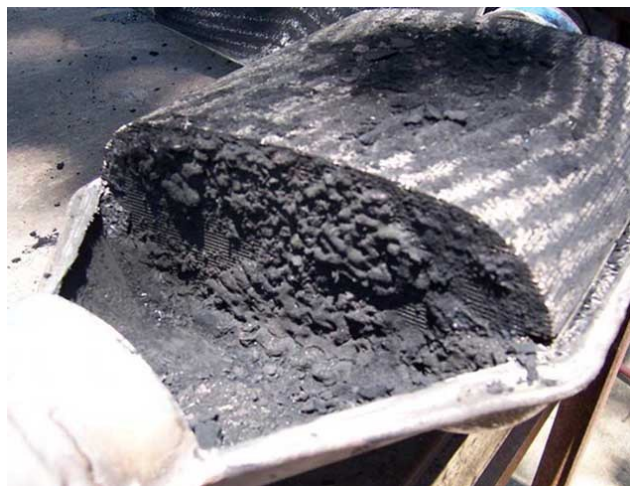
U novějších vozidel je typická regenerace aktivního typu, která spočívá v eliminaci usazenin pomocí příměsi paliva do post-spalovacího procesu. Díky rapidnímu růstu teploty vlivem příměsi surového paliva dojde ke spálení částic a následnému částečnému obnovení průchodnosti DPF filtru. Pasivní regenerace je spouštěna automaticky během delších cest (zejména dálnice—stabilní rychlost a otáčky motoru) vlivem přirozeného zahřátí výfukové soustavy. Ačkoli metoda pasivní regenerace je charakteristická svou vysokou efektivitou, tak velký problém představuje fakt, že většina uživatelů dieselových motorů používá vozidlo na krátké městské či příměstské přesuny, čímž nikdy nedojde k řádnému průběhu cyklu pasivní regenerace a DPF filtr se nadměrně zanáší částicemi až do úplného ucpání—viz obrázek po pravé straně.

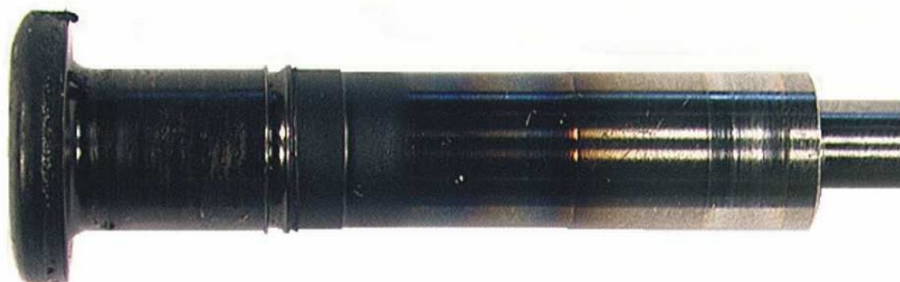
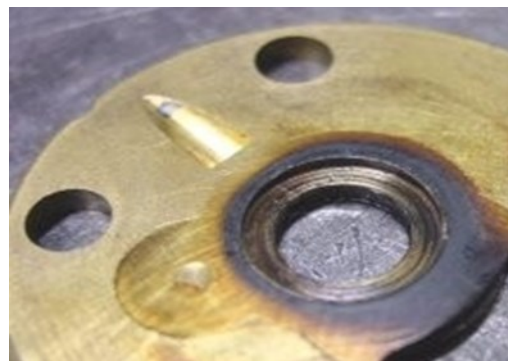
Vlivem vyššího tlaku ve výfukové soustavě došlo k narušení vystředění rotoru turbodmychadla (turbodmychadlo mělo na turbínové straně odpor—ucpaný DPF). Olejový film byl vlivem působících sil narušen, čímž došlo k nedostatečnému mazání ložisek a hřídele rotoru. Důsledek takovéto poruchy je zvětšení vůlí turbodmychadla a nadměrné opotřebení jak ložisek tak i hřídele rotoru. Výše ilustrovaný rotor byl dlouhodobě vystaven teplotám přesahující 500°C což zapříčinilo nejen opotřebení ložisek, ale také jeho (okem neviditelnou) ovalitu (na rotoru se vytvoří „boule“!).

Na výše ilustrovaném axiálním ložisku turbodmychadla je také patrné vysoké opotřebení, důsledkem kterého vznikne na turbodmychadlu axiální vůle. Diskolorace komponentů ložiskového středu turbodmychadla je zapříčiněna zejména růstem teploty vlivem opotřebení komponentů ložiskového středu—s vyšším třením roste i celková teplota.

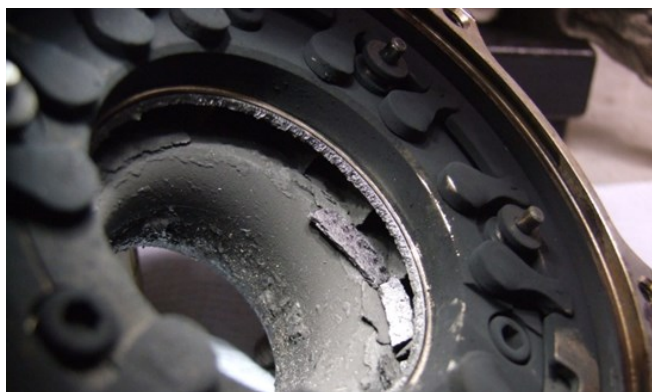
Typické pro vozidla se zaneseným DPF je také zanesení natáčecího ústrojí turbodmychadla (viz obrázek vlevo). Při tomto druhu závady dojde k omezení schopnosti turbodmychadla dodávat motoru adekvátní plnicí tlak. Vozidlo bude v nouzovém režimu i po výměně DPF, případně bude mít vyšší spotřebu a pokleslý výkon. Pomůže jen vyčištění pískováním/ultrazvukem a následná re-kalibrace regulačního celku. **POZOR - u turbodmychadel s elektronickou regulací se tato závada na diagnostice projeví jako mechanická vada regulace. Regulační člen však může být v pořádku a může se jednat pouze o omezení pohyblivosti ústrojí vlivem karbonizace/zadření!**

V rámci opravy filtru DPF vždy doporučujeme turbodmychadlo zaslat na odborné otestování, vyčištění a kalibrování regulačního celku! Jedná se o úkon, díky kterému předejdete celé řadě potenciálních závad nového DPF filtru i turbodmychadla! **Turbodmychadlo nikdy neproplachujte chemickým čističem svépomocí—zatímco odborné pískování trhliny materiálu zahlazuje, chemické čištění (proplach) je naopak odhaluje. Tyto „prázdné“ trhliny následně působí jako lapače karbonu a turbodmychadlo se velmi rychle opět zaneše nečistotami!**

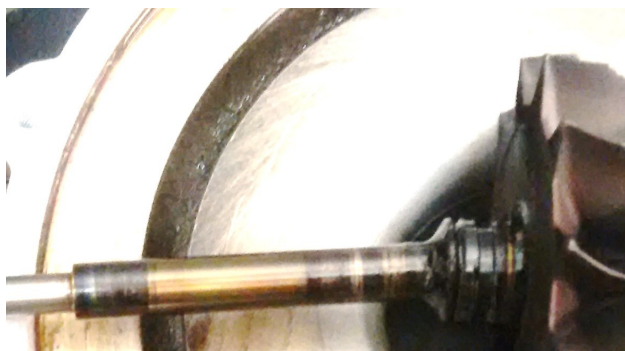
Typické poškození vlivem nedostatečného mazání je přídření ložisek a rotoru, které se nejčastěji projeví deformací (zakřivením) hřídele (viz obrázek výše). Jen pomocí perfektně průchozího olejového potrubí přívodu oleje lze dosáhnout dostatečného mazání a také chlazení komponentů ložiskového středu turbodmychadla. Tento úkon doporučují nejen výrobci turbodmychadel, ale také výrobci vozidel v rámci jejich technologických postupů.

Nečistoty a usazeniny v potrubí přívodu oleje jsou jednou častých příčin poškození turbodmychadel. Potrubí přívodu oleje vzhledem k jeho často komplikované konstrukci (záhyby) nelze ve většině případů vyčistit. Výrobci tudíž doporučují potrubí vyměnit společně s turbodmychadlem. Toto platí dvakrát pokud závada turbodmychadla byla zapříčiněna silně znečištěným olejem... Staré potrubí typicky bývá zevnitř pokryto filmem nečistot a usazenin - pokud se tyto nečistoty uvolní, způsobí okamžité poškození povrchu ložisek a hřídelky rotoru.

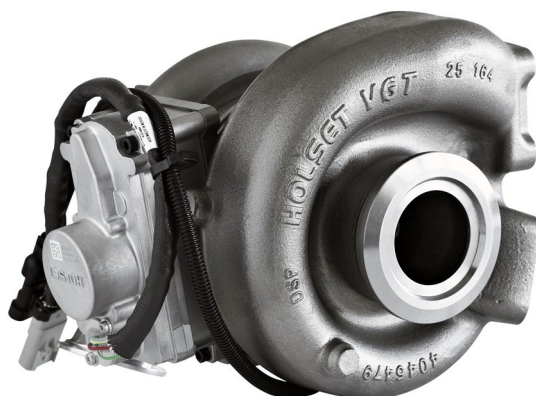
Některé typy elektronických regulačních ventilů vyžadují párování s ECU vozidla a následnou kalibraci/adaptaci přímo po montáži turbodmychadla na vozidlo. Tuto adaptaci lze provádět například pomocí diagnostických sad určených pro daný typ vozidla skrze funkci „základní nastavení“ (Basic Settings) nebo přímo integrovaných funkcí adaptace regulačního celku.

Kalibraci regulačního celku lze s přesností provádět pouze na certifikovaných přístrojích schválených od výrobce daného turbodmychadla nebo výrobce vozu! Pomocí kalibračních softwarů lze zkontrolovat funkčnost regulačního celku, odezvu regulace a rychlost regulace— série zátěžových testů odhalí odchylky od výrobcem maximální povolené vůle. Vůle regulačního celku většinou naznačuje mechanické poškození nebo defekt. Lze rovněž testovat dráhu a kontrolovat provozní teploty. V případě kalibrace regulace stanoví kalibrační sada maximální i minimální mezní úrovně dráhy regulace, stejně tak jako její jednotlivé polohy. Naměřené hodnoty budou srovnány s originálními hodnotami pro daný typ turbodmychadla a jednotka elektronické regulace bude s maximální přesností nastavena. Regulaci nelze nastavit mimo turbodmychadlo—je vždy potřeba testovat/kalibrovat celý komplet!

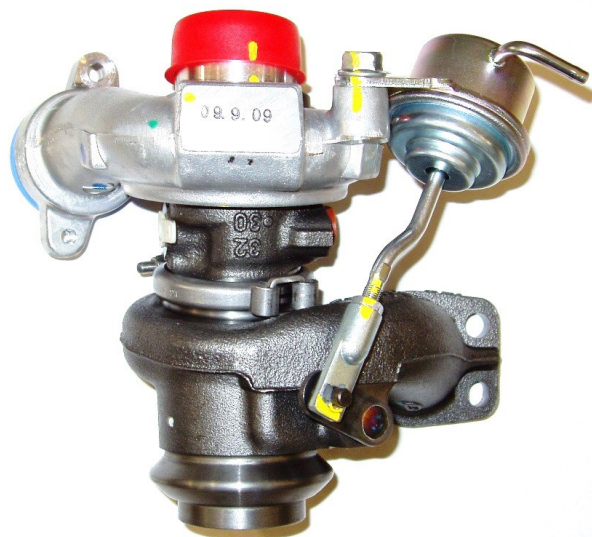
Vždy dbejte na použití speciálního spojovacího materiálu při montáži turbodmychadla. Neadekvátní spojovací materiál není schopen dlouhodobě čelit teplotám turbínové skříně, které dosahují až 1200°C u benzínových aplikací a 800°C u aplikací dieselových! Neadekvátní spojovací materiál se vlivem teploty také nadměrně roztahuje, čímž může dojít k narušení těsnosti příruby a následnému „pískání“.

**Veškeré naše sady spojovacího materiálu nebo montážní sady turbodmychadel splňují normu ČSN 02 1176.72. Tvrdost 10.9K a povrchová úprava černěním zaručuje vysokou odolnost vůči amortizaci a následnému praskání.**
